Nota

MORTALIDAD DE MAMÍFEROS Y MEDIDAS DE MITIGACIÓN EN CANALES DE RIEGO DEL PEDEMONTE DE YUNGAS DE LA ALTA CUENCA DEL RÍO BERMEJO, ARGENTINA.

Sebastián A. Albanesi¹, J. Pablo Jayat^{2,3} y Alejandro D. Brown¹

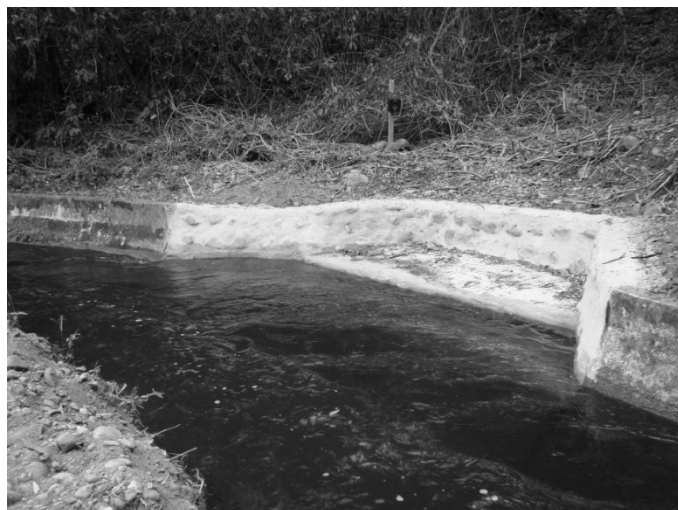
Fig. 2: Características y ubicación de una de las escaleras de escape de fauna de los canales de riego.

Con el objeto de facilitar la salida y evitar la mortalidad de individuos de las especies de vertebrados de la región, durante julio de 2012 y abril de 2013, se construyeron una serie de escaleras de escape sobre los canales. Las estructuras están constituidas por cemento, poseen un ancho promedio de 3 m, y dos escalones de 20 cm de alto. Las escaleras se ubicaron del lado del canal próximo al bosque, en la parte cóncava de las curvas, y asociadas a sitios de quebradas o bajadas de pequeños arroyos, para facilitar el movimiento de los animales desde la escalera a la selva y viceversa (Fig. 2). La disposición de las escaleras de escape no es uniforme, con distancias que van entre 150 m y 1.8 km entre unas y otras.

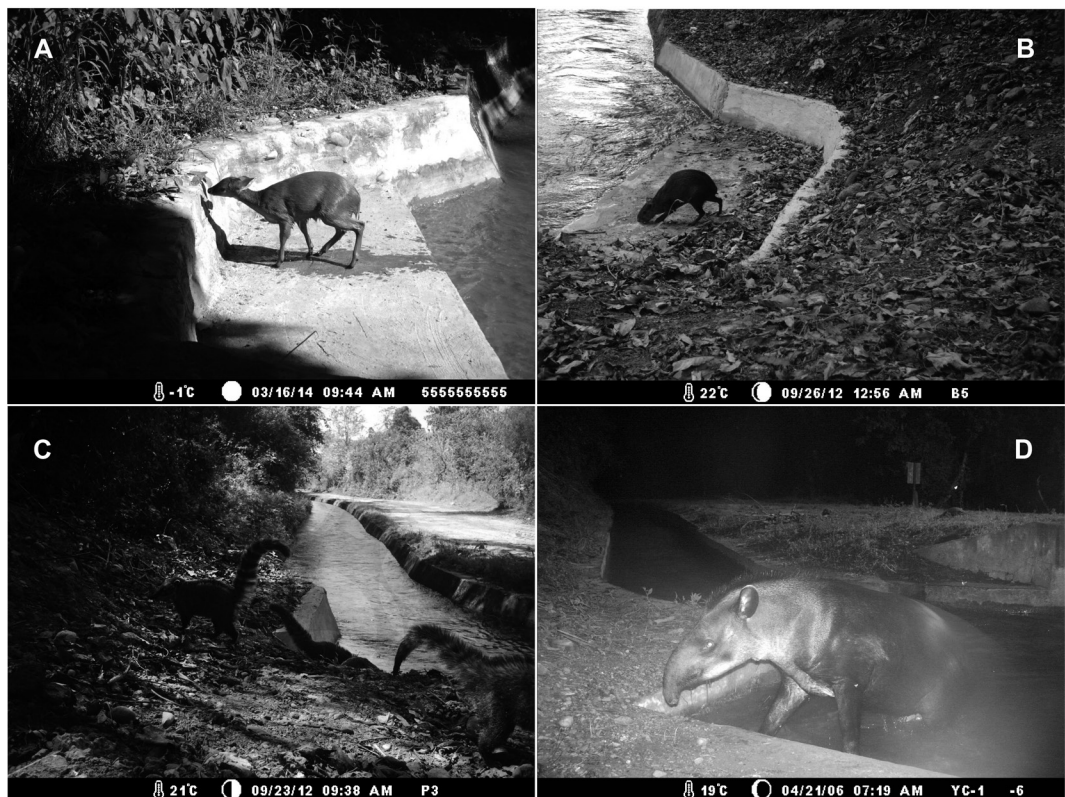
Fig. 3: Mamíferos medianos y grandes fotografiados en las escaleras de escape. A) Corzuela parda saliendo por una de las escaleras. B) Agutí abrevando en una de las escaleras. C) Coatíes abrevando en una de las escaleras. D) Tapir saliendo por una de las escaleras del canal San Lorenzo.

Los monitoreos con trampas cámaras permitieron registrar 16 especies de mamíferos medianos y grandes haciendo uso de las escaleras de escape (**Tabla 2** y **Fig. 3**). Individuos de tres de estas especies fueron inequívocamente registrados saliendo del canal por las escaleras, en cuatro especies los individuos las utilizaron solo como un acceso al recurso hídrico, y para nueve especies la utilización no pudo ser identificada con certeza (**Tabla 2**). El tapir fue la especie más frecuentemente registrada, seguida por el agutí (*Dasyprocta punctata*). El resto de las especies tuvieron frecuencias de registros menores al 10% (**Tabla 2**, **Fig. 4**). El número de especies registradas constituye el 55% de los mamíferos de mediano y gran
